Mission N° 007336-01

**Expertise complémentaire
des zones de solidarité
délimitées en Vendée
suite à la tempête Xynthia survenue
dans la nuit du 27 au 28 février 2010**

**Christian PITIE, Ingénieur Général des Ponts, des Eaux et des Forêts à la
MIGT Sud Ouest**

Patrick Puech, Urbaniste de l'Etat en Chef à la MIGT Ouest

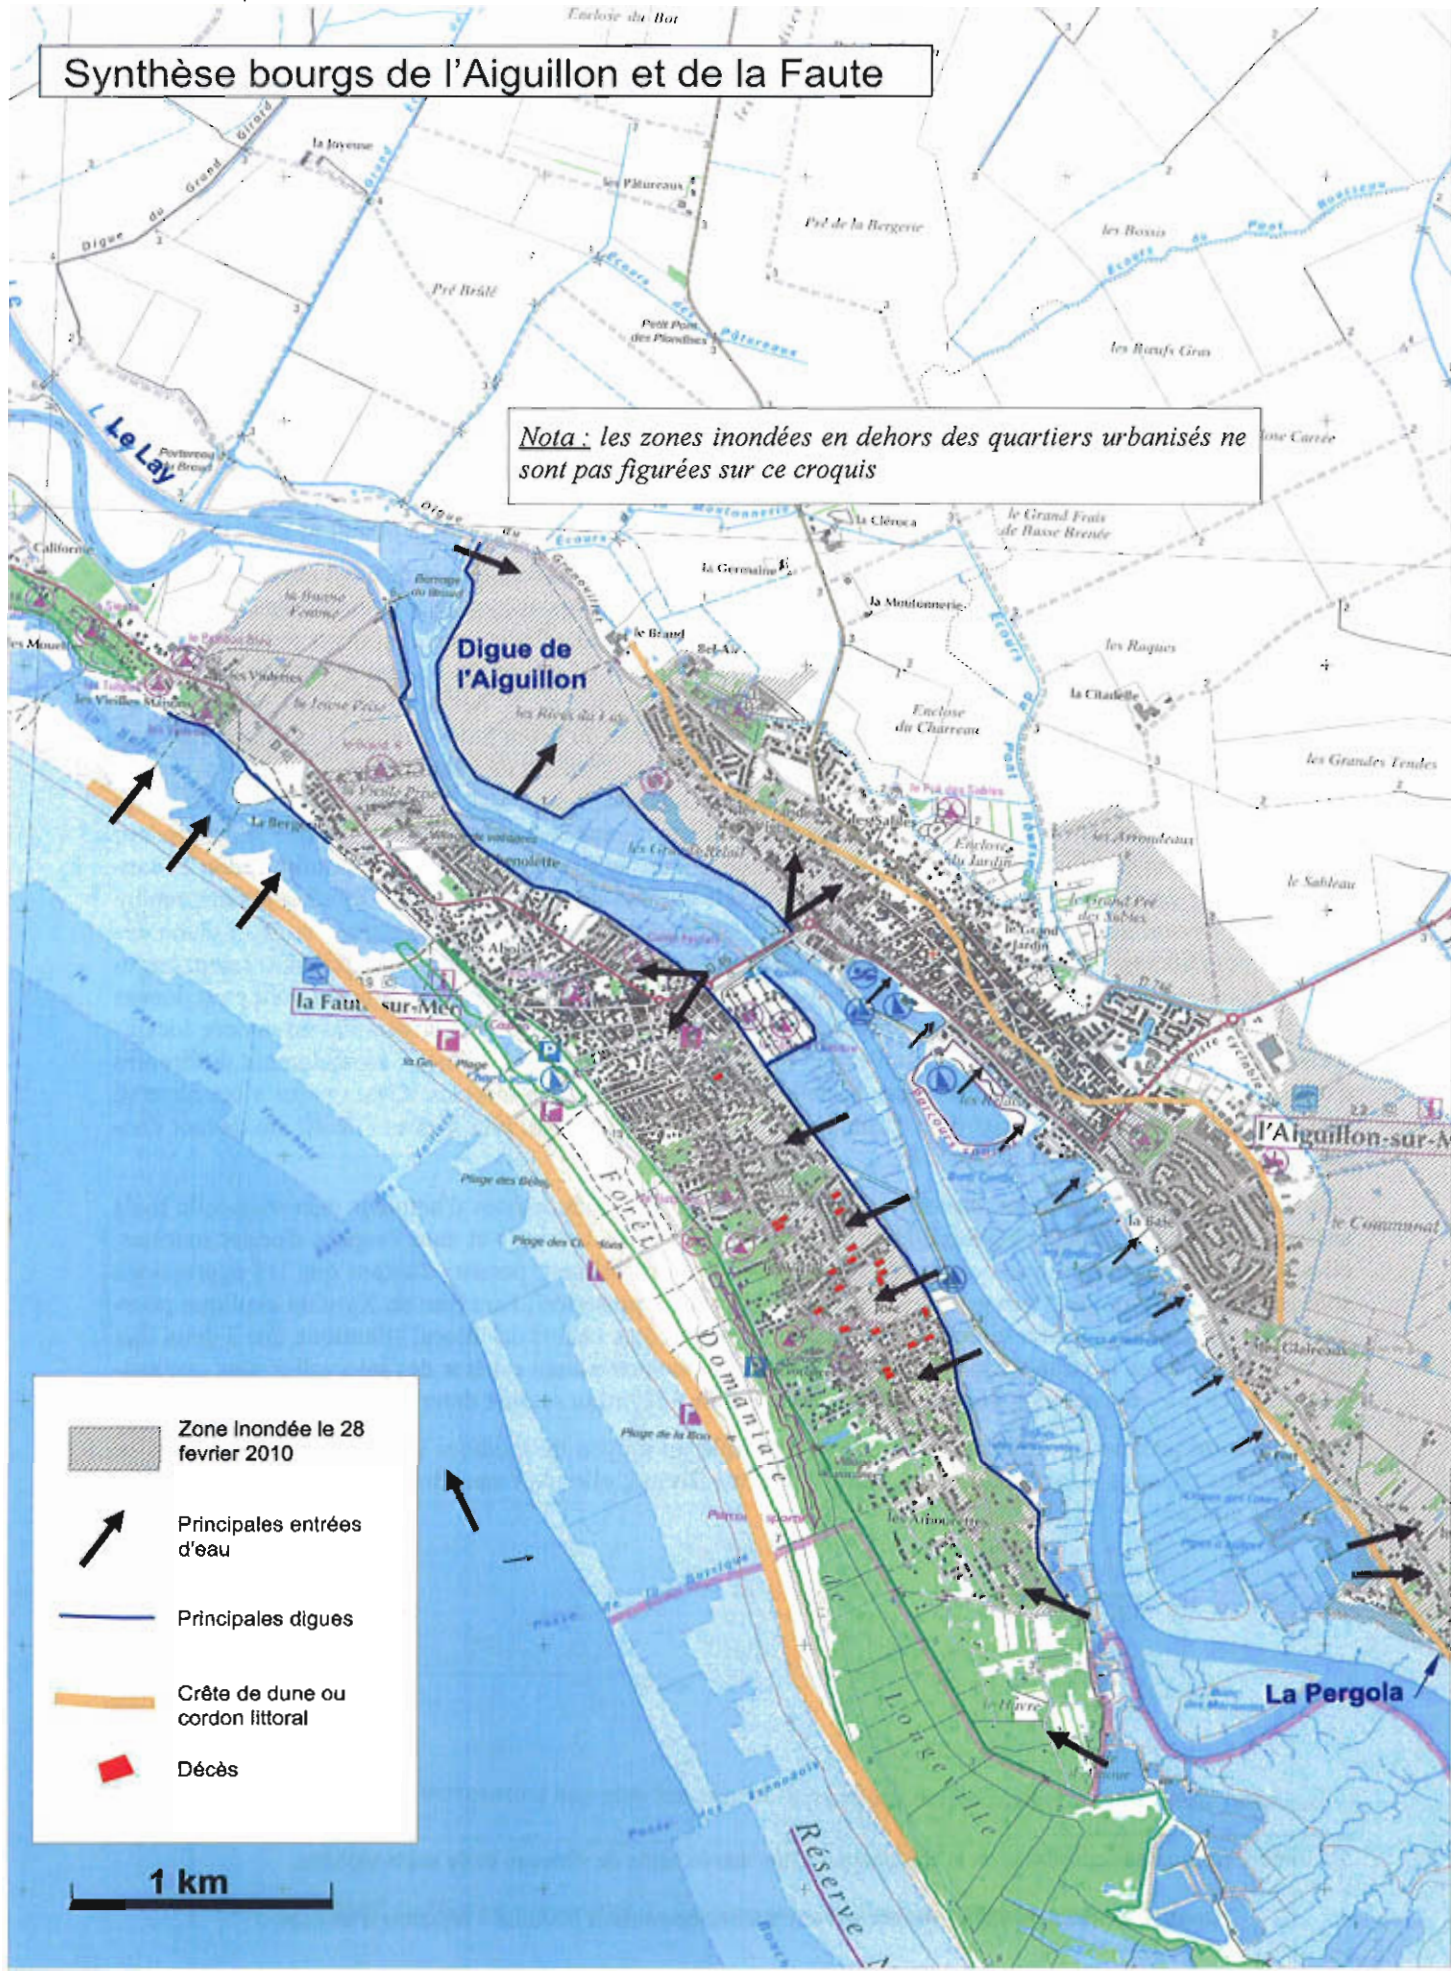
Synthèse bourgs de l'Aiguillon et de la Faute

Nota : les zones inondées en dehors des quartiers urbanisés ne sont pas figurées sur ce croquis

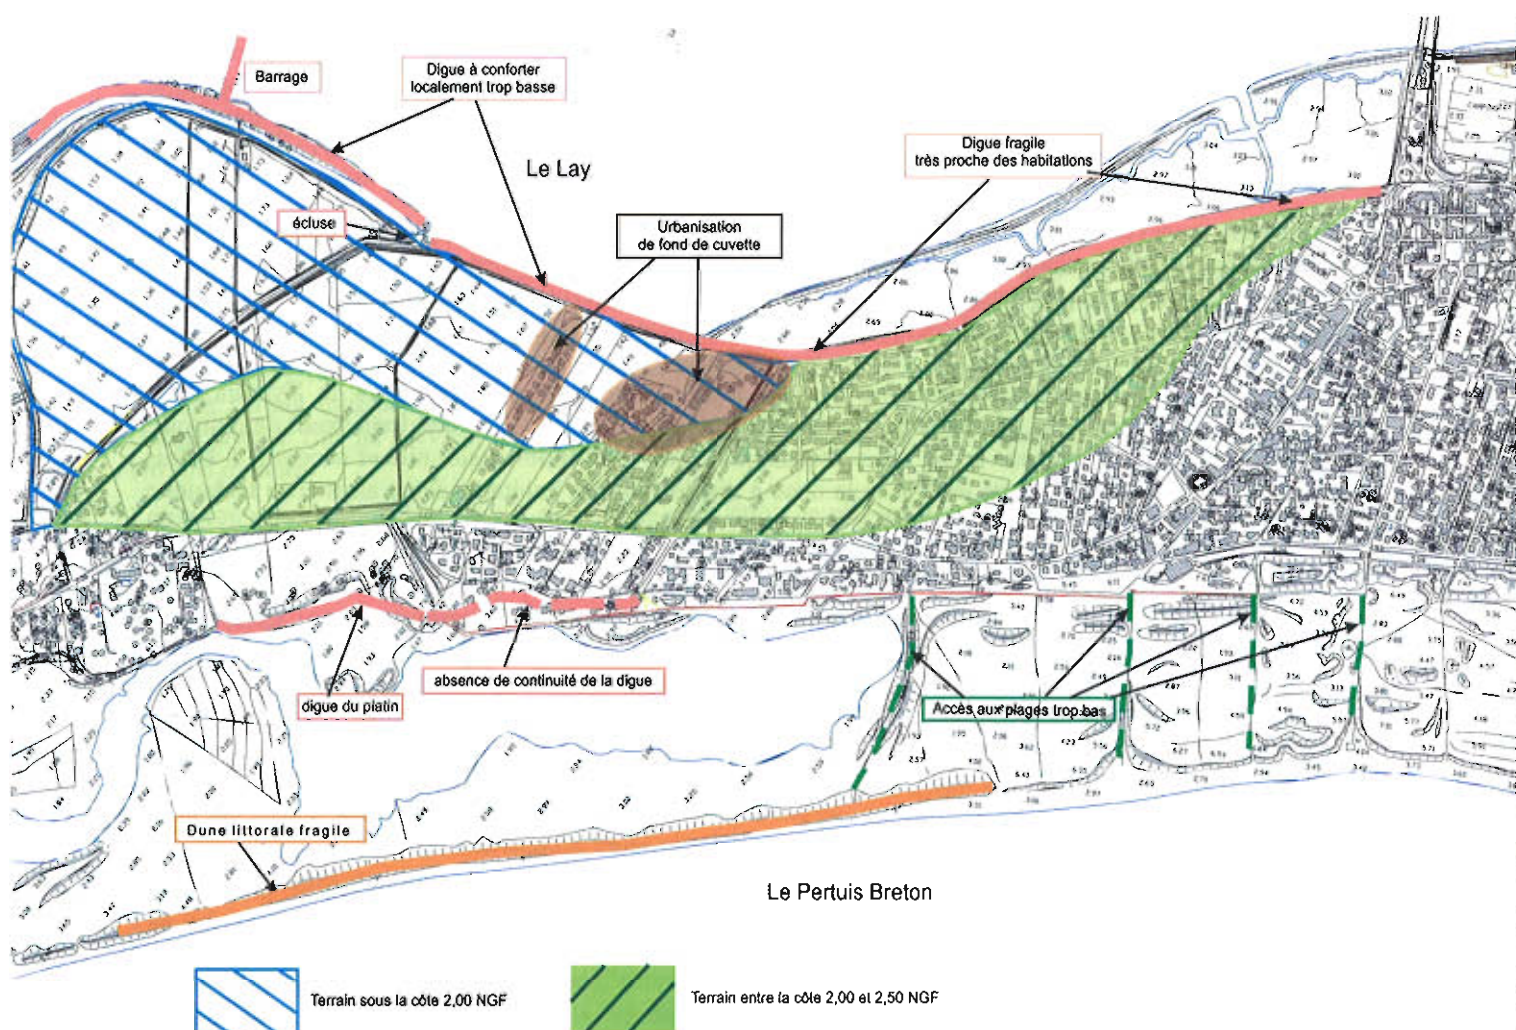
Diagnostic quartier Nord de la Faute sur Mer

Comme indiqué plus haut ; ce quartier reste très vulnérable à une rupture du cordon dunaire dans le secteur de la Belle Henriette. La digue de second rang, rehaussée après Xynthia au niveau du chemin de Platin ne constitue pas une protection complète, si les hauteurs d'eau sont de l'ordre de 4,50 NGF (comme pour Xynthia) et si les brèches sont étendues, mais contribuera à limiter le volume d'eau qui pénétrera dans le quartier.

Dans l'attente de ces études, la mission technique n'est pas en situation de proposer des délocalisations de constructions, mais recommande un examen attentif de la situation de celles dont le sol habité serait situé en dessous de la cote 2,50 NGF.

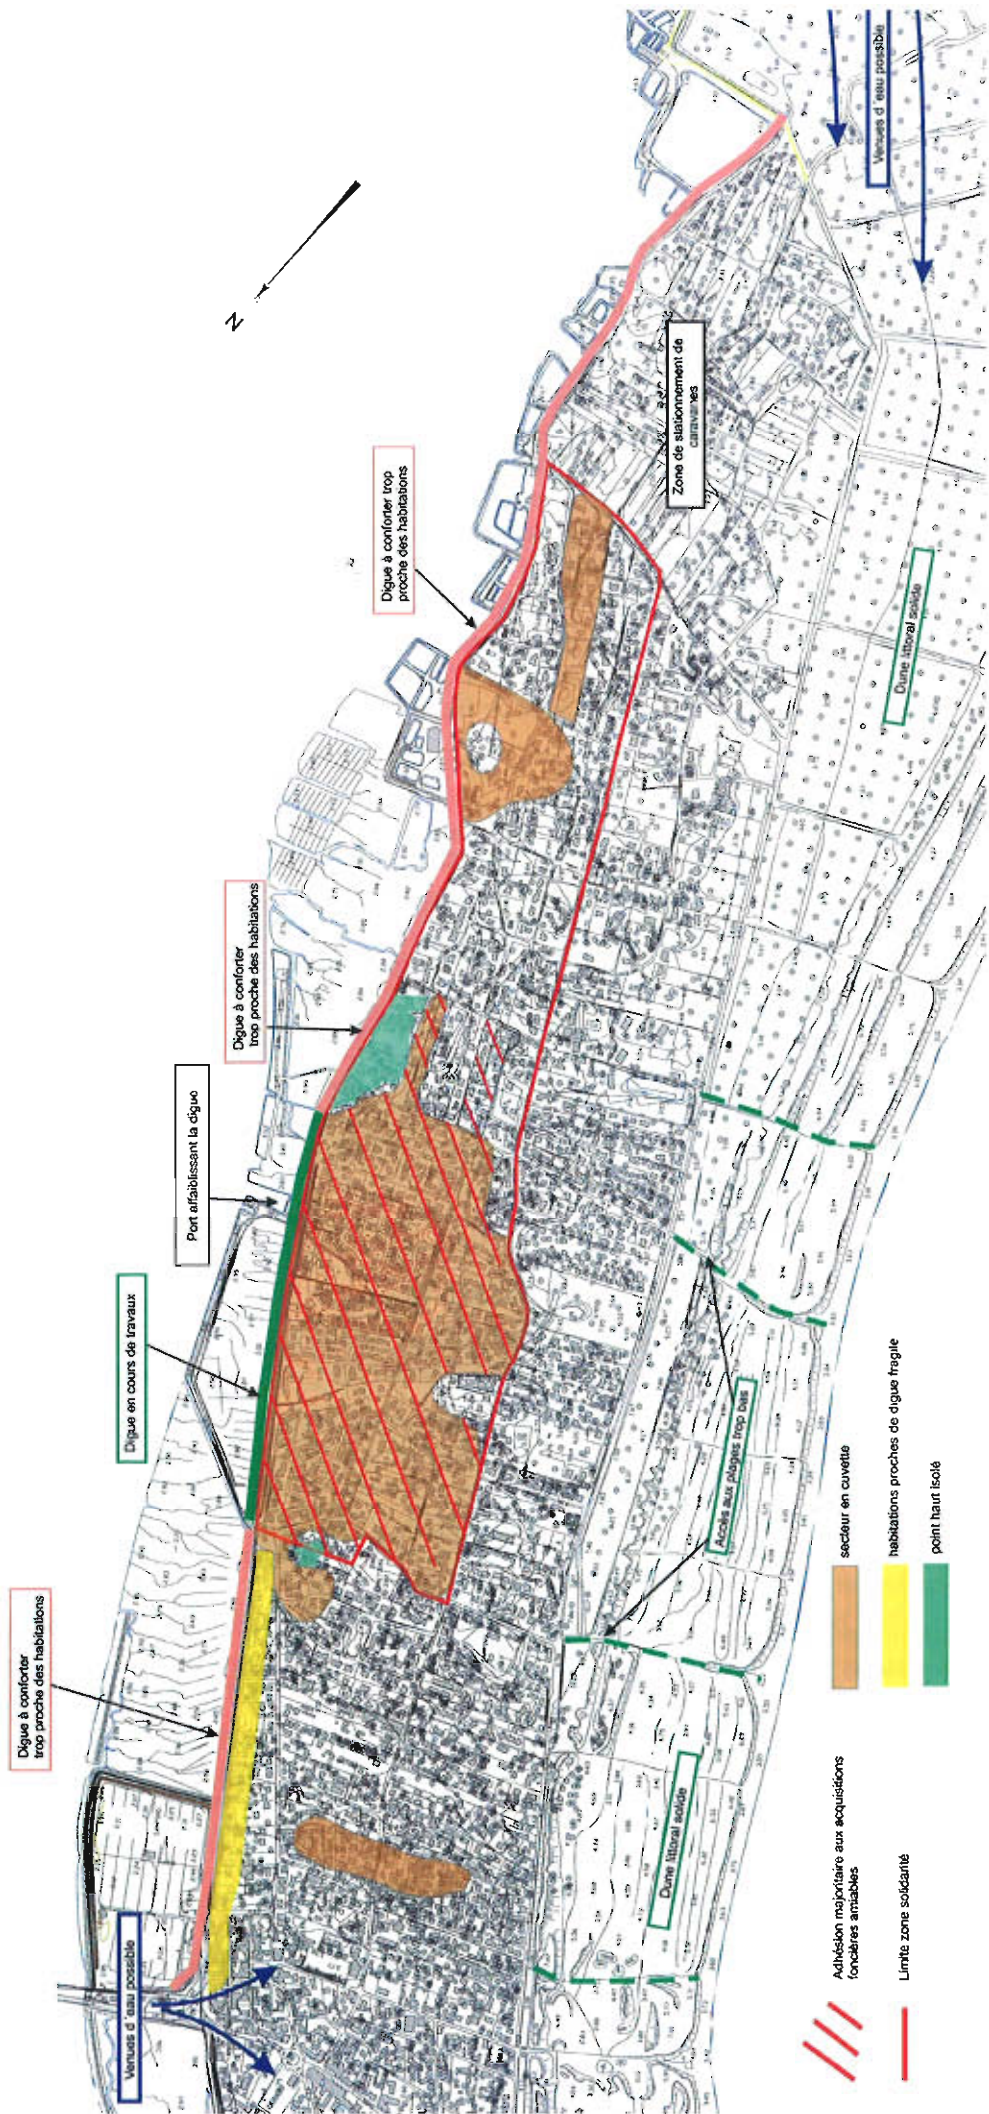
Diagnostic quartier Sud de la Faute

Il s'agit des quartiers urbanisés situés au sud du pont, dans l'espace délimité par la digue est, la dune littorale et la pointe d'Arçay. Cet espace intègre entièrement la zone de solidarité sur la Faute.

D'autres cuvettes, profondes de quelques décimètres, n'occupent que quelques milliers de mètres carrés et ont été révélées par une stagnation prolongée des eaux après l'inondation.

Au total, la surface des sols sous la cote 2,00 m NGF est d'environ 9 hectares, 11 hectares entre 2,00 et 2,50, et 50 hectares entre 2,50 et 3,00 m NGF. Pour un niveau de l'eau stabilisé à 3,20m à la fin de Xynthia, le volume qui aurait pénétré dans les quartiers Sud serait ainsi de l'ordre de 800 000 m³. Les dangers auxquels les occupants du site sont exposés ne peuvent se résumer à une réédition de ce qui s'est passé lors de la tempête Xynthia. Il y avait eu, alors, surverse par dessus les sections de la digue dont le projet de renforcement n'avait pas encore été réalisé, mais sans que la digue cède, circonstance heureuse mais plutôt étonnante au regard de la modeste qualité de la structure. La formation de brèches telles que celles qui se sont produites à proximité du barrage du Braud ou de la Pergola sur l'Aiguillon, aurait rendu l'envahissement du quartier encore plus rapide et l'eau serait montée partout jusqu'à la cote 4,50 m NGF voire 5,00 NGF alors qu'elle s'est arrêtée à 3,20 m NGF dans les secteurs les plus éloignés des points d'entrée de l'eau. Le nombre des victimes aurait probablement été encore plus élevé.

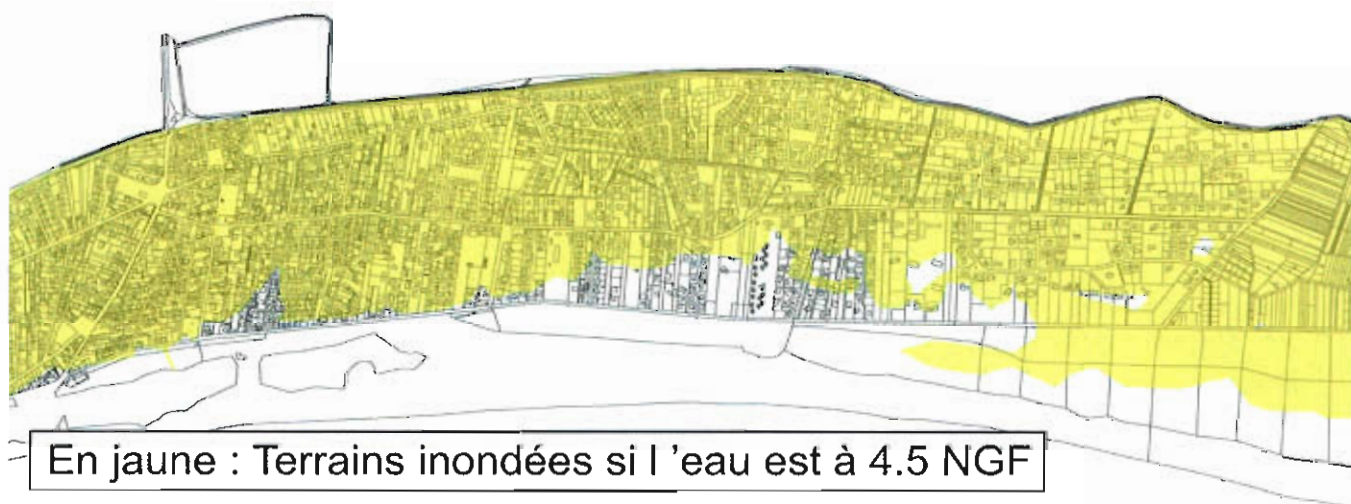
La carte ci dessus montre en jaune clair la surface qui serait submergée à la cote 4,50 m et la suivante montre

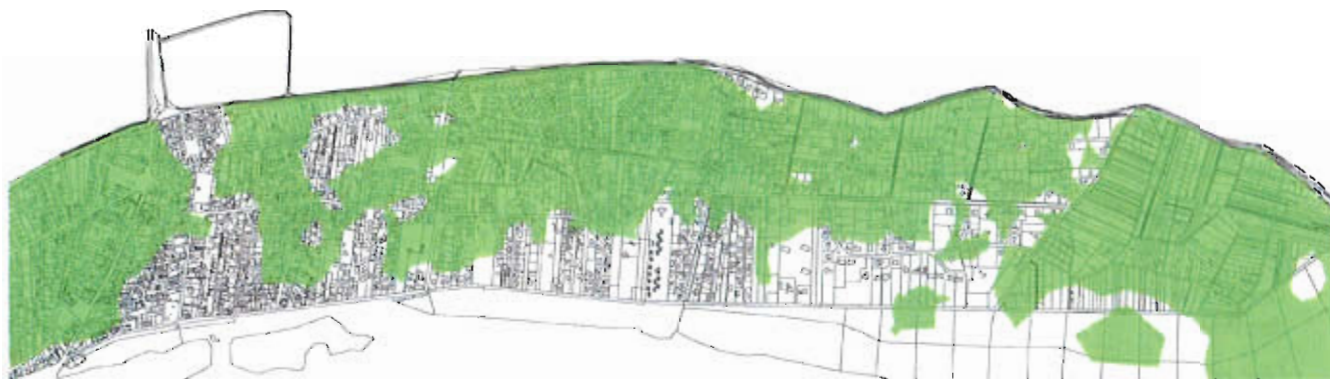
en vert celle qui serait recouverte par plus d'un mètre d'eau si le nécessaire n'était pas fait pour prévenir un tel scénario du pire ; on y trouve environ 800 maisons dont la plus grande partie devrait être considérée comme trop dangereuses pour être conservées (200 de plus que dans la zone de solidarité d'origine).

En vert : Terrains où les constructions peuvent être dangereuses avec eau à 4.50

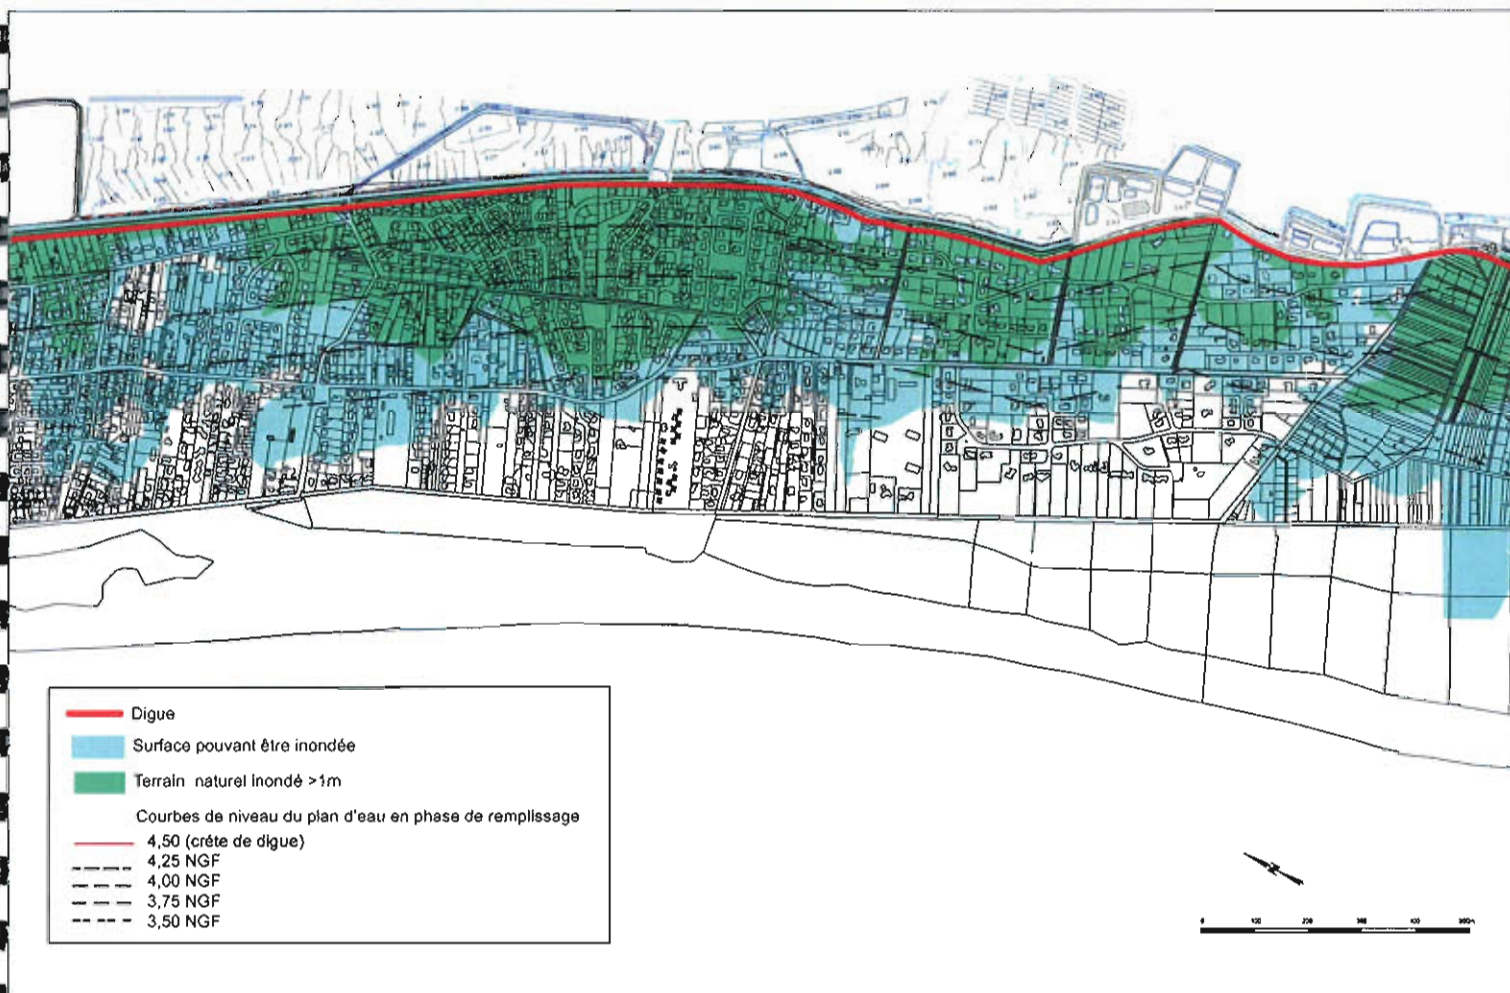
Le programme actuel de confortement des digues prévoit que la crête de digue Est sera portée de façon uniforme à la cote 5,00 m NGF. Dans ces conditions, les entrées d'eau qui, lors de Xynthia étaient surtout concentrées dans le secteur du port et le sud des Amourettes seront réparties, de façon peu prévisible, sur toute la longueur de la digue. On peut espérer que les venues d'eau au travers de la dune maritime resteront marginales.

En raison de la brièveté du phénomène, les hauteurs d'eau maximales seront plus élevées à proximité de la digue qu'en arrière. Les chargés de mission ont retenu l'hypothèse que l'altitude atteinte serait 4,50 m NGF à proximité de la digue et décroîtrait en arrière avec une pente de 0,25 % jusqu'à 3,50 m NGF : c'est sensiblement ce qui a été constaté lors de Xynthia au droit des principales entrées d'eau.

Ces hypothèses sont synthétisées sur la carte ci-dessous qui montre, avec ces hypothèses, les surfaces

inondées et celles submergées par plus d'un mètre d'eau.

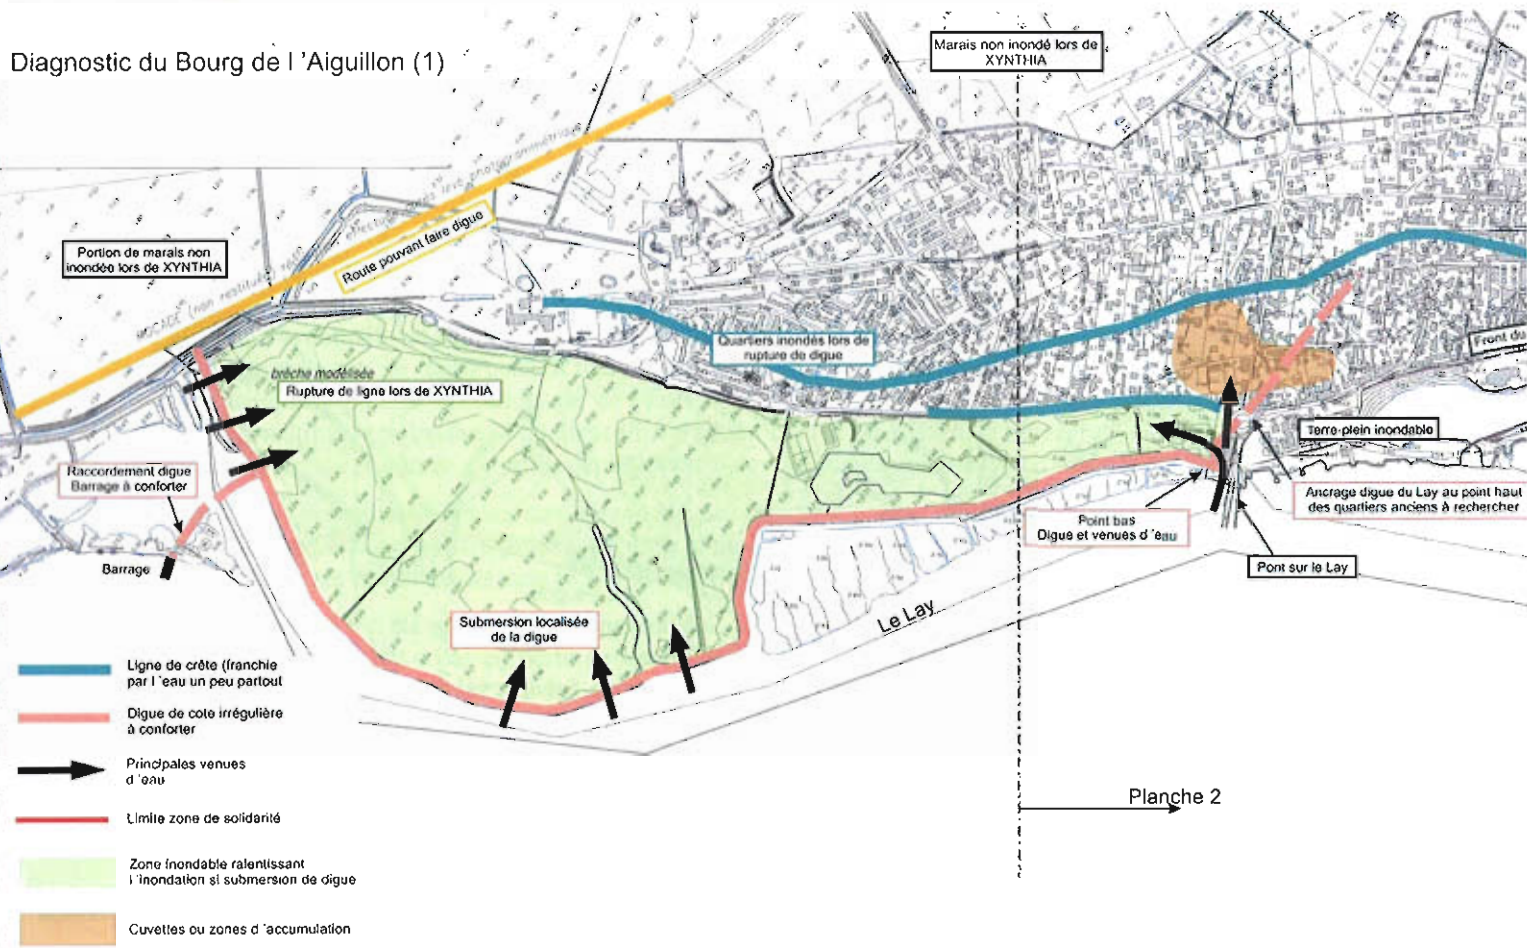
Diagnostic du Bourg de l'Aiguillon (1)

Dans la mesure où les digues de protection n'y ont guère joué leur rôle, la tempête Xynthia est représentative sur ces quartiers d'un scénario « au pire » de ce qui se pourrait se passer si de hautes eaux marines atteignant la cote 5,00 m NGF se reproduisaient. Tout au plus pourrait-on redouter que la rupture de digue qui s'est produite dès le début de l'évènement à proximité du restaurant la Pergola soit localisée en face des dernières maisons du quartier des Caves au lieu de l'être une centaine de mètres plus loin.

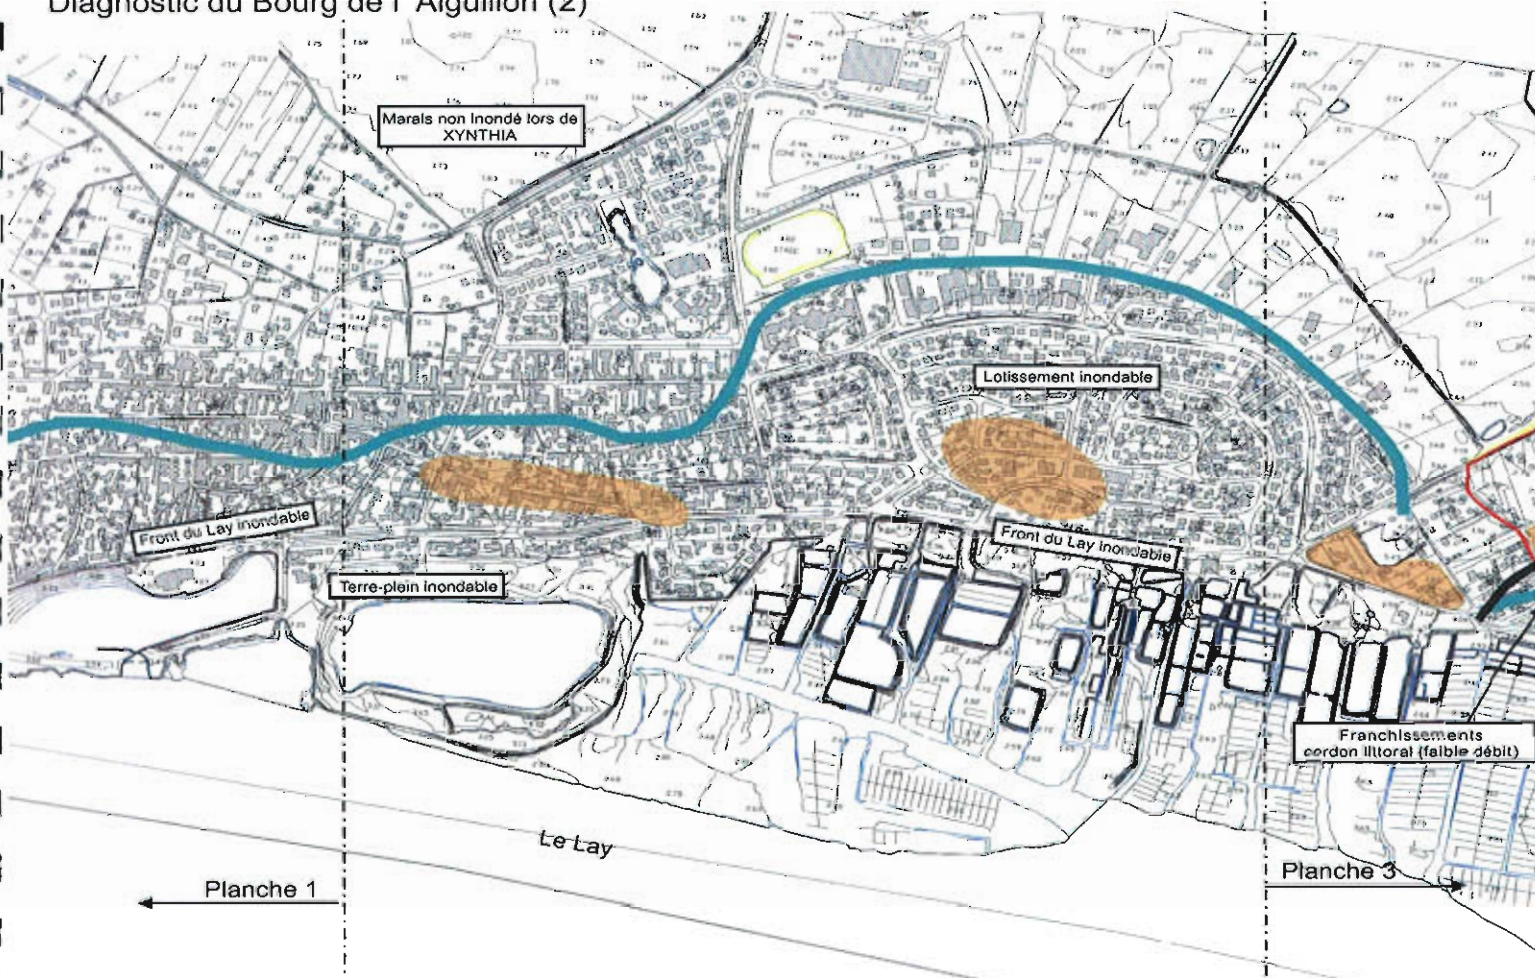
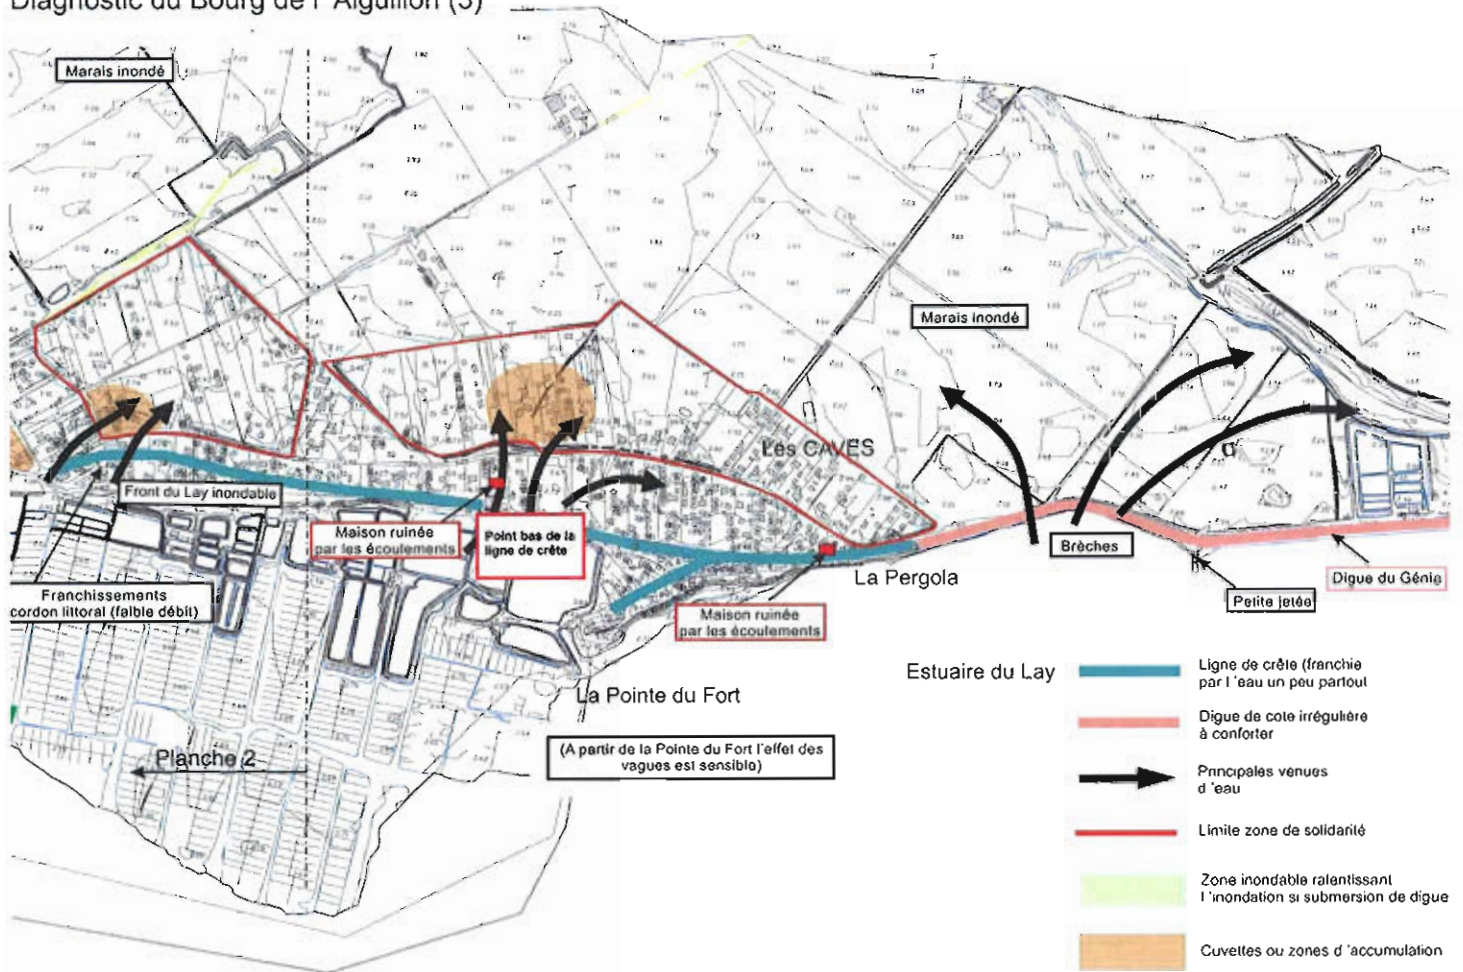
Diagnostic du Bourg de l'Aiguillon (2)

En outre, compte tenu des perspectives actuelles de renforcement de la digue de la Pergola⁹, 5 maisons situées au nord de l'avenue de la Pointe, à moins de 100 m de l'extrémité de la digue coté Pergola apparaissent dangereuses pour leurs occupants : implantées sur des terrains dont la cote est de l'ordre de 2,50 m NGF elles sont exposées à être rapidement envahies par plus d'un mètre d'eau, voire deux mètres pour les plus proches de la brèche éventuelle en cas de rupture de la digue. La protection de ces quelques constructions serait envisageable moyennant un renforcement très solide de la digue et son ancrage dans la dune du Fort au nord et à la « Petite Jetée » au sud, opération qui ne semble pas compatible avec la conservation du restaurant la Pergola (qui constitue le point faible du dispositif, d'autant qu'il est exposé aux vagues) et dont le coût, en raison d'une charge foncière élevée, pourrait dépasser celui des délocalisations restant à réaliser dans le quartier.

Les constructions plus éloignées sont beaucoup moins vulnérable à une rupture de la digue de la Pergola dans la mesure où la présence à proximité, dans le marais, de vastes zones dont l'altitude est inférieure à 1,50 m NGF oriente les écoulements vers le sud-est, comme cela a été observé lors de Xynthia.

Il apparaît cependant que même en l'absence de tels travaux, le programme des délocalisations initialement envisagées peut être sensiblement réduit et se limiter aux 32 maisons identifiées sur le plan ci-après (contre 80 dans les zones de solidarité initiales).
