Mission N° 007336-01

**Expertise complémentaire
des zones de solidarité
délimitées en Vendée
suite à la tempête Xynthia survenue
dans la nuit du 27 au 28 février 2010**

**Christian PITIE, Ingénieur Général des Ponts, des Eaux et des Forêts à la
MIGT Sud Ouest**

Patrick Puech, Urbaniste de l'Etat en Chef à la MIGT Ouest

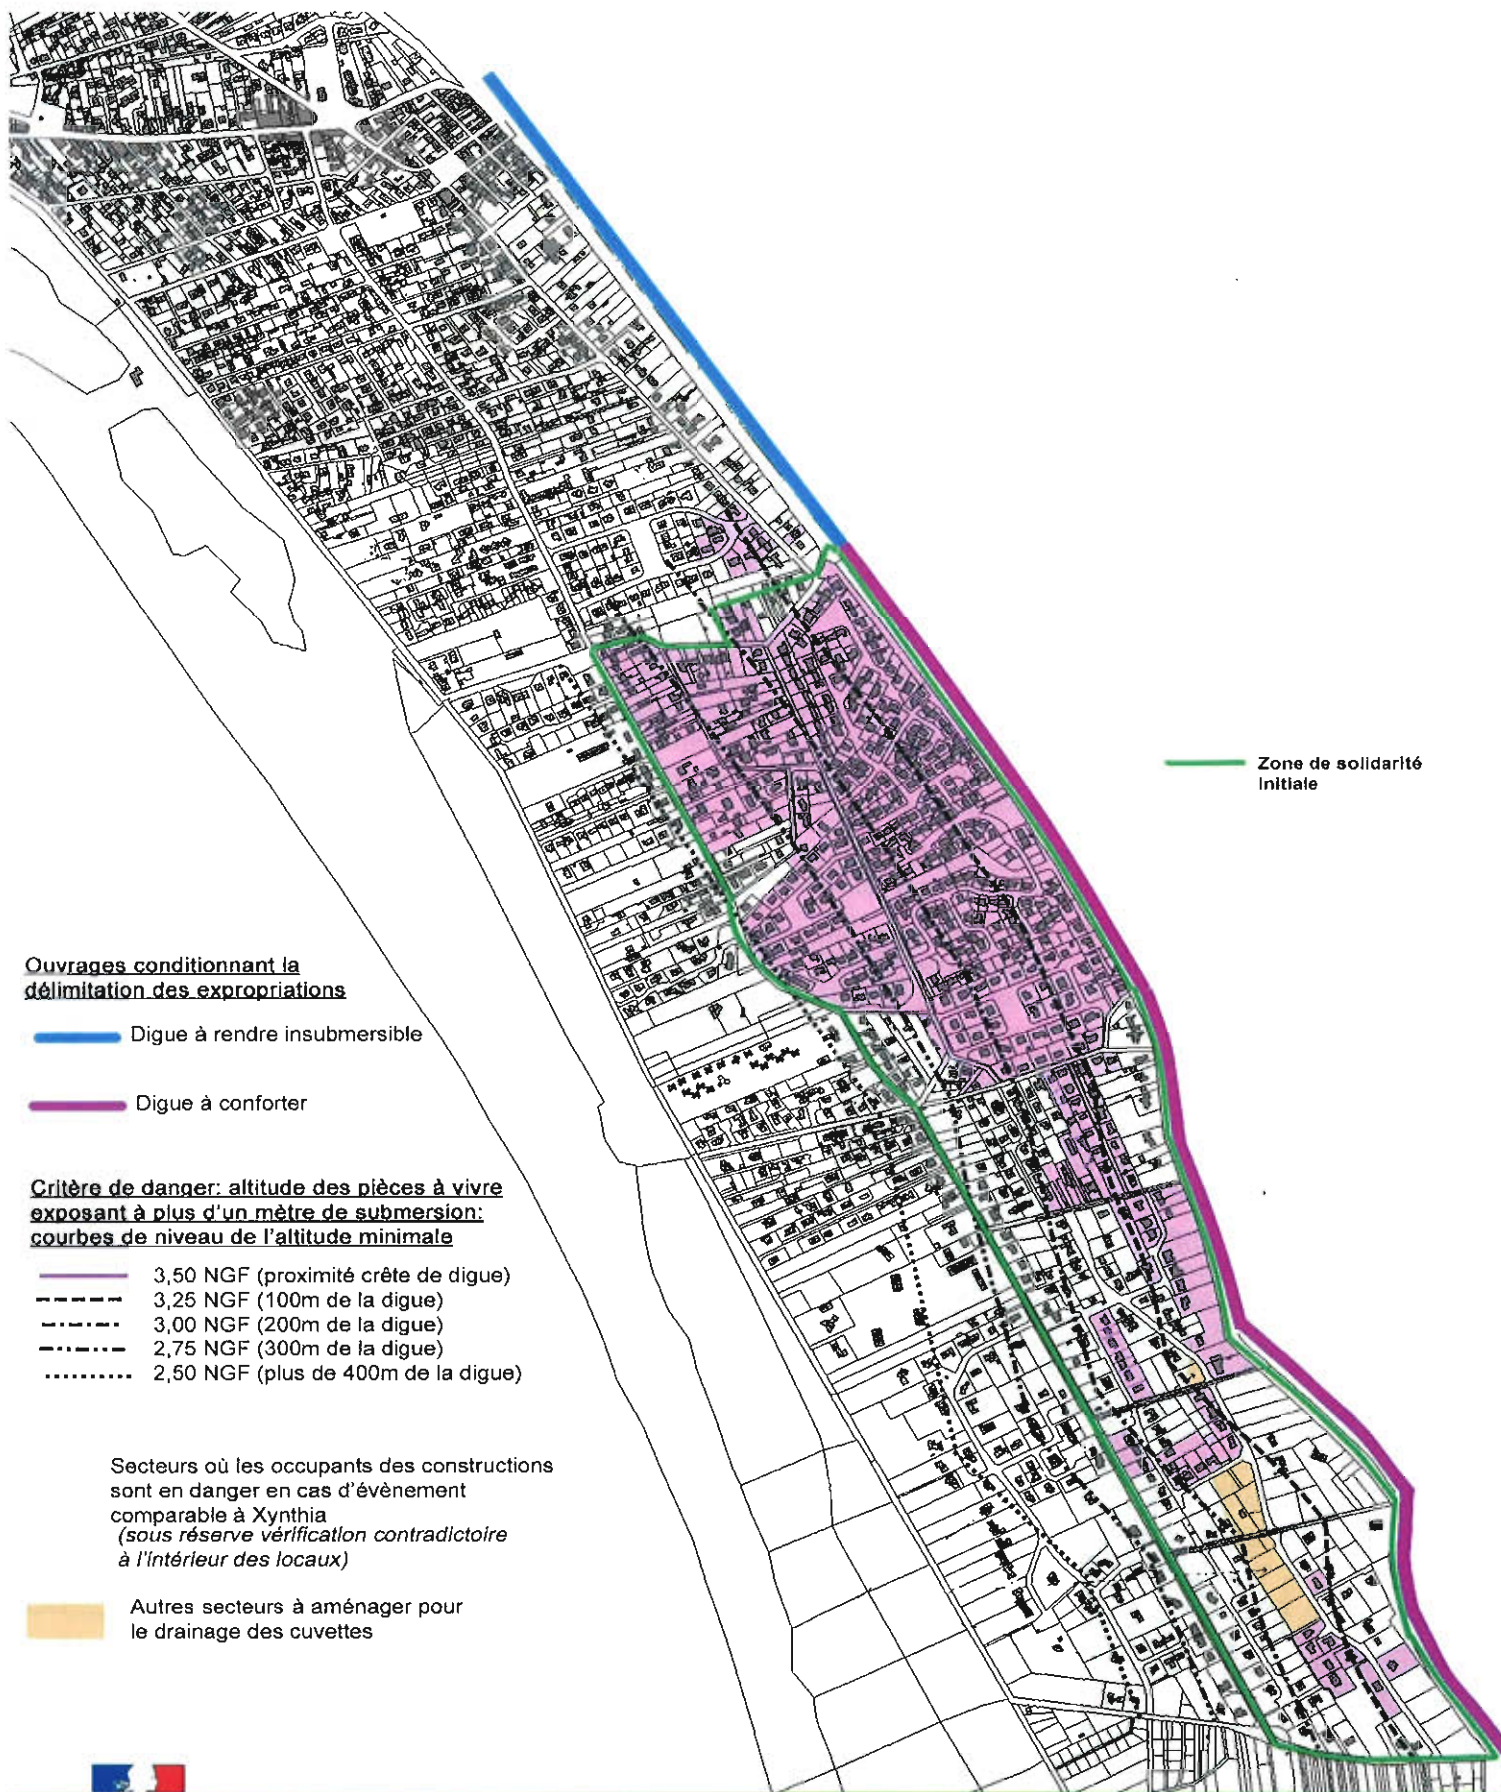
L'identification des maisons à exproprier a été faite en calculant l'enveloppe des champs d'inondation qui pourrait se produire en cas de réédition du phénomène Xynthia et en retenant, au vu de levés topographiques, les maisons dont le niveau habité serait recouvert par plus d'un mètre d'eau. Il s'agit d'un scénario qui n'anticipe pas les effets du réchauffement climatique et qui à ce titre est plus « optimiste » que le projet de PPR.

Il permet de limiter à 472 contre 608 envisagé (- 136) le nombre des délocalisations pour un coût de 113 M€ au lieu de 144 M€ (sur la base de 240 000 € par maison).

Les chargés de mission suggèrent en outre de procéder à un aménagement complémentaire consistant à transformer le fond du site en bassin de rétention et à créer des cheminements permettant de drainer les cuvettes secondaires. Compte tenu des acquisitions amiables déjà réalisées, cet aménagement ne nécessite pas d'expropriations supplémentaire mais un investissement complémentaire de 18 M€ (15 M€ HT) pour améliorer significativement le niveau de sécurité du site.

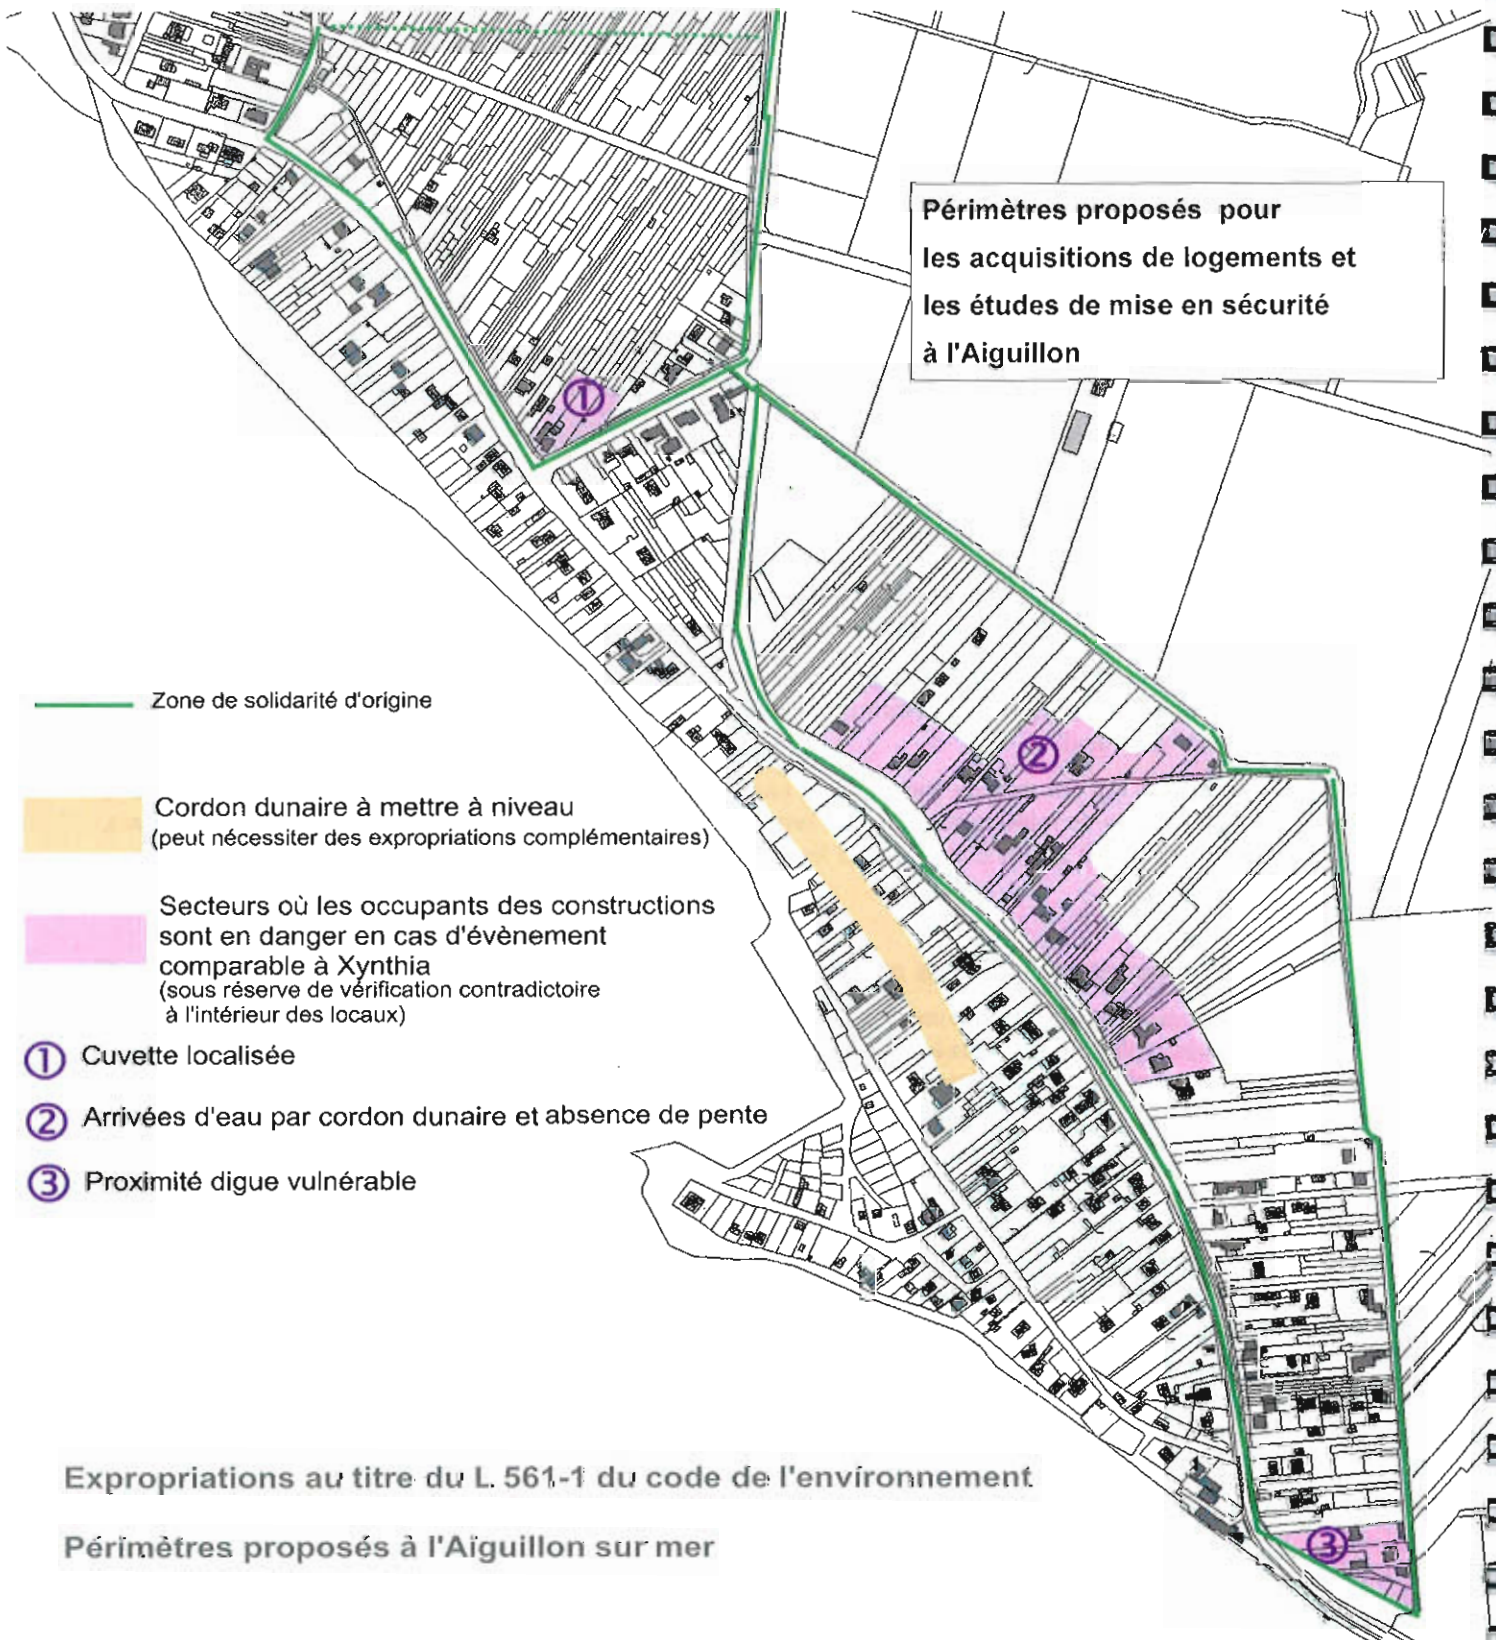
Il apparaît cependant que même en l'absence de tels travaux, le programme des délocalisations initialement envisagées peut être sensiblement réduit et se limiter aux 32 maisons identifiées sur le plan ci-après (contre 80 dans les zones de solidarité initiales).
